ԵՐԵՎԱՆԻ, ԱՐԱՐԿԻՐ ՎԱՐՉԱԿԱՆ ՇՐՋԱՆ, ՀՈՎՍԵՓ ԷՍԻՆԻ ՓՈՂՈՑ,
ՆՐԲԱՆՑՔ 4 ՀԱՍՑԵՈՒՄ ԳՏՆՎՈՂ ՀԱՅ-ՌՈՒՍԱԿԱՆ (ՍԼԱՎՈՆԱԿԱՆ)
ՀԱՄԱԼՍԱՐԱՆ ԲՄԿ ՊՈՒՀ-ԻՆ ՊԱՏԿԱՆՈՂ «ՈՒՍՄՈՒՆՔ» ԴՊՐՈՑԻ «Վ»
ՄԱՍՆԱՇԵՆՔԻ ՏԵԽՆԻԿԱԿԱՆ ՎԻՃԱԿԻ ԵՎ ԴՐԱ ՀԻՄՆԱՆՈՐՈԳՄԱՆ
ՀՆԱՐԱՎՈՐՈՒԹՅԱՆ ՎԵՐԱԲԵՐՅԱԼ

ԵՐԵՎԱՆ - 2024

Ե Զ Ը Ն Ա Մ Ե Ն ՈՒ Թ Յ ՈՒ Ն

Երևանի, Արաբկիր վարչական շրջան, Հովսեփ Էմինի փողոց, նրբանցք 4 հասցեում գտնվող Հայ-Ռուսական (Սլավոնական) Համալսարան ԲՄԿ ՊՈԻՀ-ին պատկանող «Ուսմունք» դպրոցի «Վ» մասնաշենքի տեխնիկական վիճակի և դրա հիմնանորոգման հնարավորության վերաբերյալ

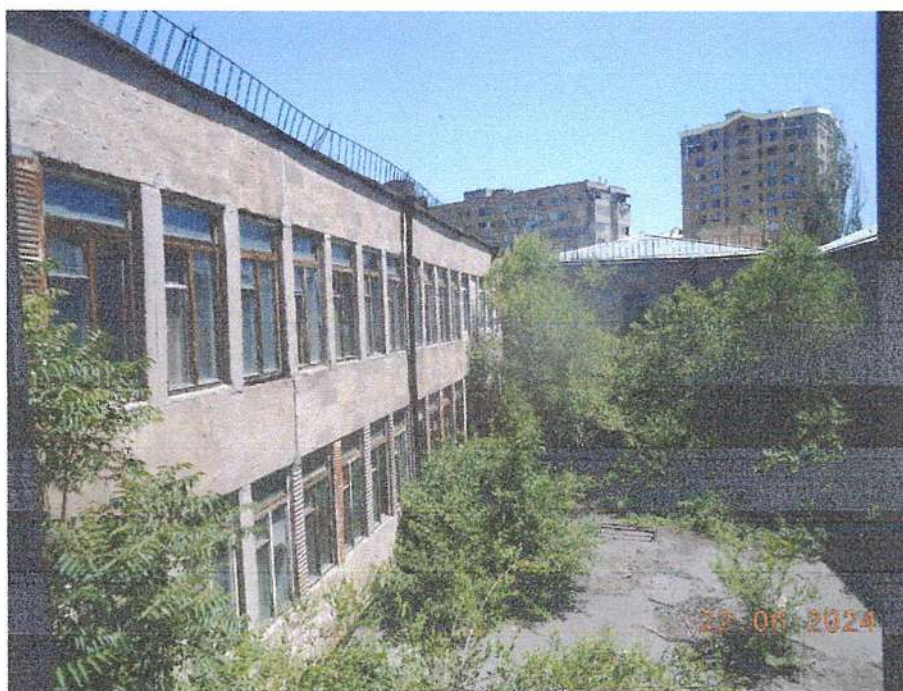
Նկ. 1 Մասնաշենքի տեսքը

Զննվող «Վ» մասնաշենքը հատակագծում ուղղանկյունաձև ուրվագծով, ~12,0x36,0մ առանցքային եզրաչափերով, 2 հարկանի, մասամբ նկուղով, հասարակական գործառնական նշանակության, դպրոցի համալիրի կազմի մեջ մտնող կառույց է (նկ.1):

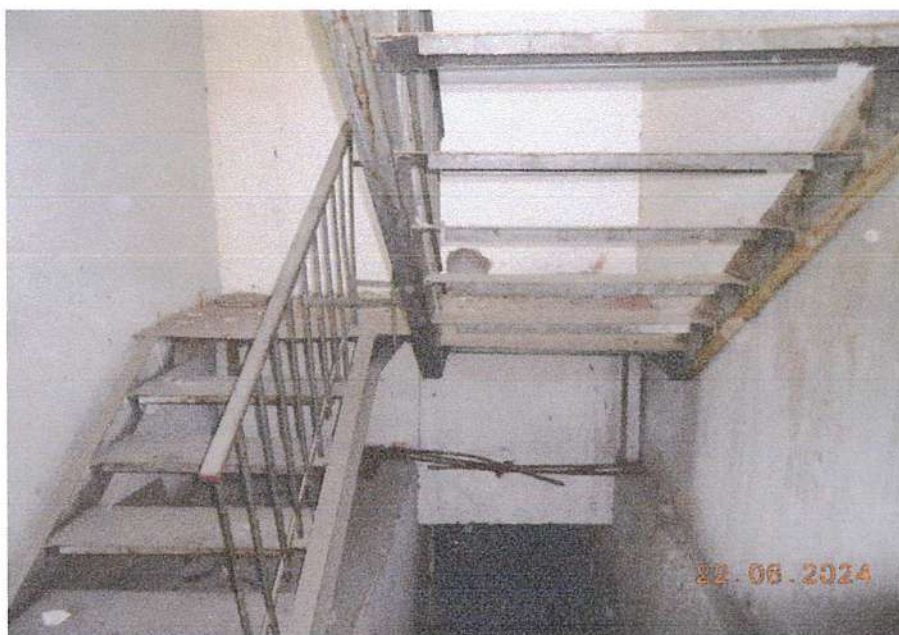
Նկ. 2 Մասնաշենքի խոհանոցի տեղամասում իրականացված աստիճանային համակարգի տեսքը

Մասնաշենքի ձախակողմյա հատվածամասի խոհանոցային տեղամասում նախկինում ապամոնտաժվել է առաջին հարկի մեկ ծածկասալը և իրագործվել է պողպատե տարրերից աստիճանային համակարգ (նկ.2):

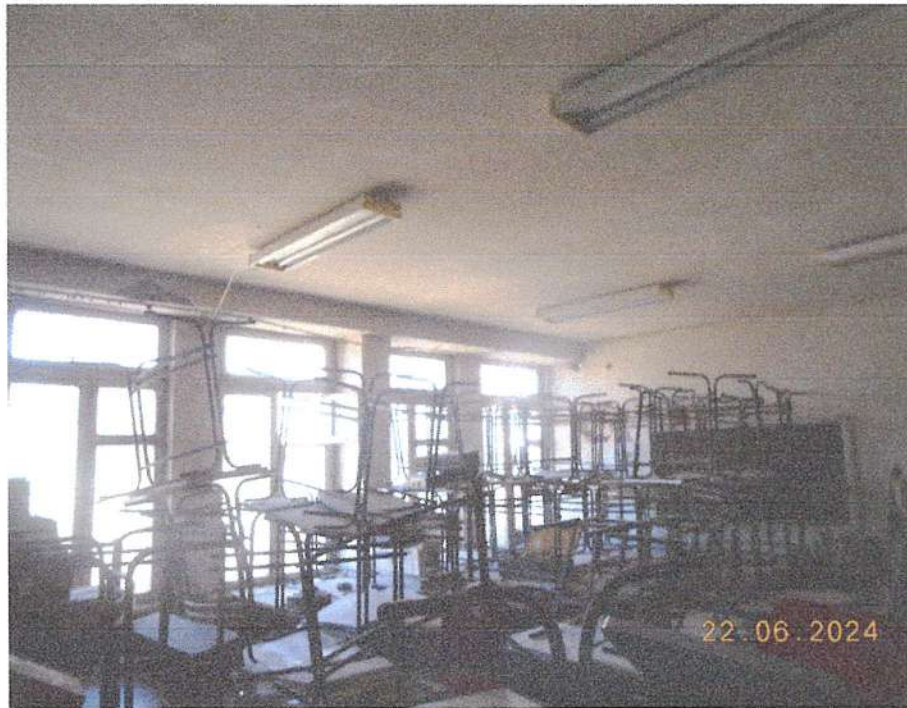
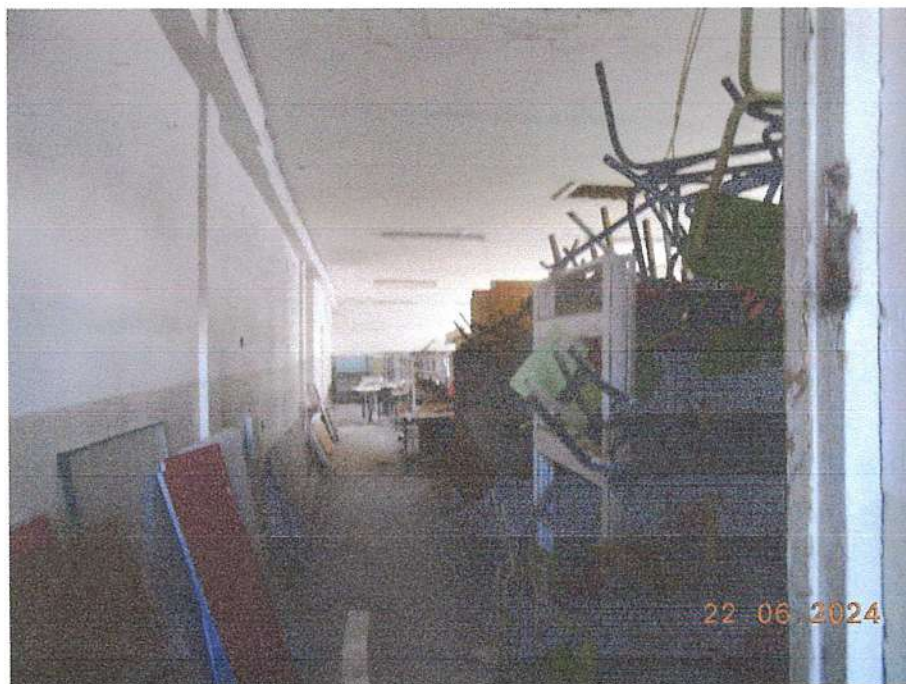
Նկ. 3 Մասնաշենքի ներքին տեսքը

- ✚ Մասնաշենքի միջհարկային ծածկերը ու վերնածածկը հորիզոնական հարթություններում չեն ապահովում ՀՀՇՆ 20.04-2020 նորմերի գլուխ 5, կետ 95-ով պահանջվող կոշտ սկավառակների աշխատանքը:
- ✚ Մասնաշենքը երկարատև ժամանակ չի շահագործվում և գտնվում է անմխիթար վիճակում (նկ.3):

- Ապամոնտաժել մասնաշենքի տանիքը, վերգետնյա հարկերի բաժանարար պատերն ու միջնորմները:
- Մասնաշենքի միջհարկային ծածկերի ու վերնածածկի հարթություններում հորիզոնական կոշտ սկավառակներ ստանալու համար, ծածկասալերի մաքուր մակերևույթի վրա տեղադրել պողպատե ցանցեր, ամրակապելով դրանք սալերի ու դրանց միջև երկայնական արանքներում տեղադրվող ամրանային հարթ կարկասների հետ և բետոնացնել B15 դասի մանրահատիկավոր բետոնով:
- Կատարել մասնաշենքի շրջանակների սյուների ու պարզունակների ուժեղացումը պողպատե տարրերից գոտեկապումներով:
- Համապատասխան կոնստրուկտորական վերահաշվարկի հիմնավորմամբ, անհրաժեշտության դեպքում մասնաշենքում իրագործել միաձույլ երկաթբետոնե դիաֆրագմաներ:
- Վերականգնել մասնաշենքի տանիքը, ըստ նախագծային ընտրանքի:
- Մասնաշենքում կատարել հիմնանորոգման աշխատանքներ:
- Մասնաշենքի շուրջ իրագործել կանոնակարգված ջրահեռացմամբ նոր սալվածք:

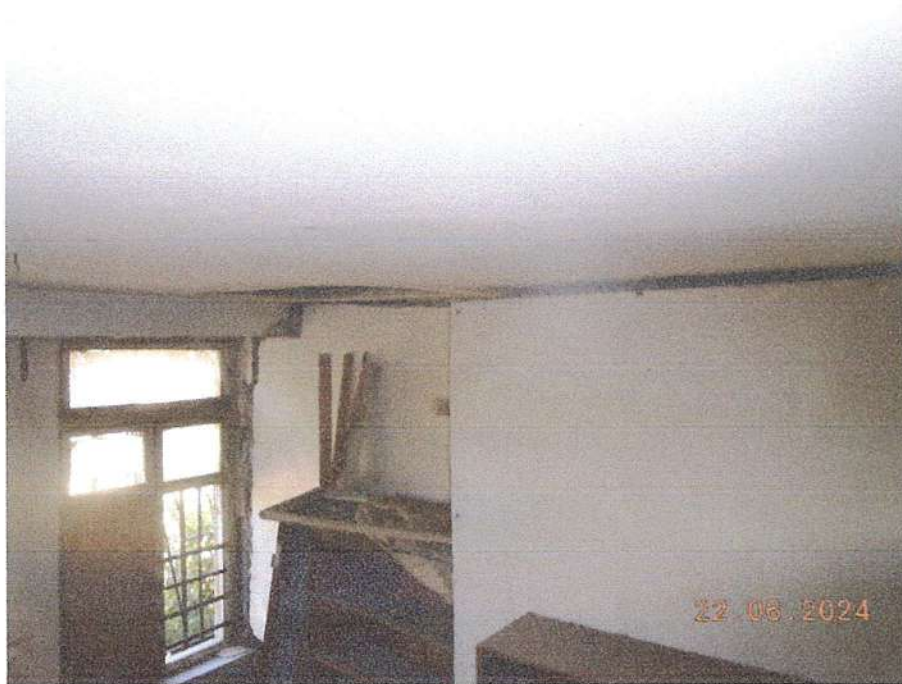
✚ Շրջանակների սյուների ու պարզունակների միացման միաձույլ երկաթբետոնե հանգույցներում առաջացել են կծվանքային բնույթի տարանջատման ճաքեր (նկ.4):

Նկ. 4 Շրջանակների սյուների ու պարզունակների միացման հանգույցներում տարանջատման ճաքերի տեսքը

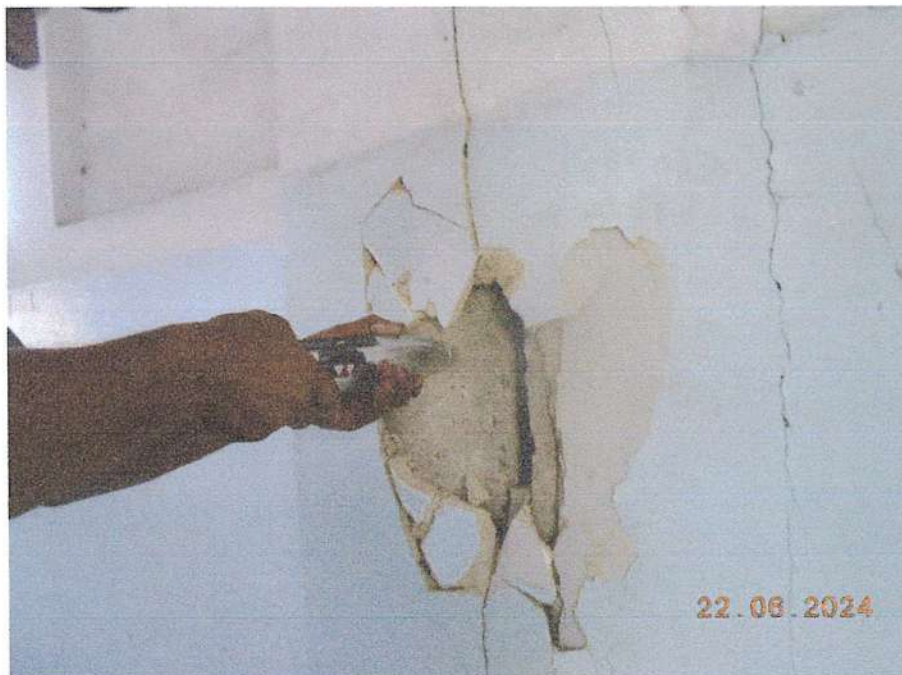
Նկ. 5 Մասնաշենքի երկաթբետոնե կոնստրուկցիաների ամրության որոշման գործընթացը

✚ Մասնաշենքի երկաթբետոնե կոնստրուկցիաները ունեն 33-36ՄՊա, իսկ նկուղի պատերի բետոնի փաստացի ամրությունը 26-29ՄՊա (նկ.5):
