ԵԶՐԱԿԱՅՈՒԹՅՈՒՆ

Շիրակի մարզի Ղարիբջանյան համայնքի մշակույթի տան շենքի
տեխնիկական վիճակի և արևային մարտկոցների տեղադրման
հնարավորության վերաբերյալ

Պատվիրատու՝ Ղարիբջանյանի համայնքապետարան

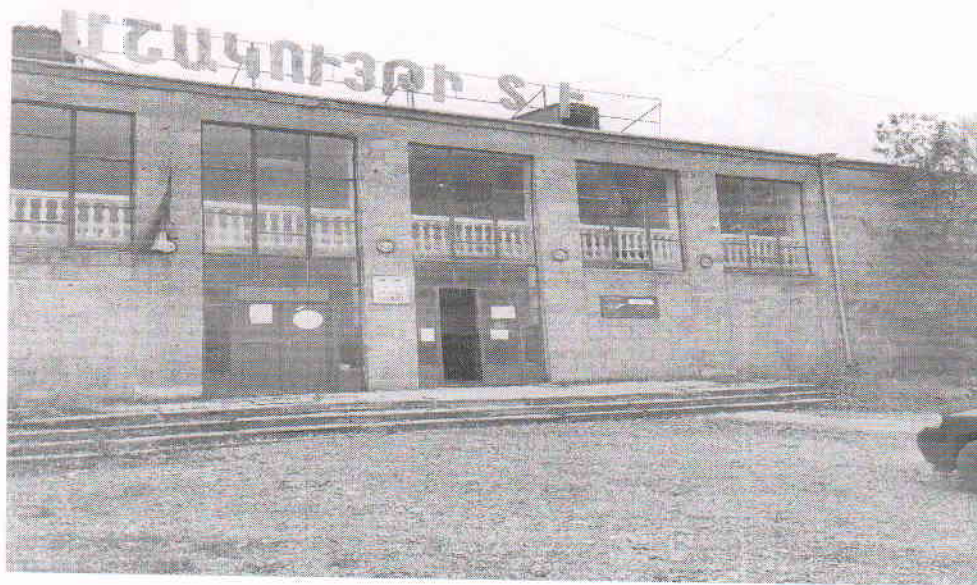
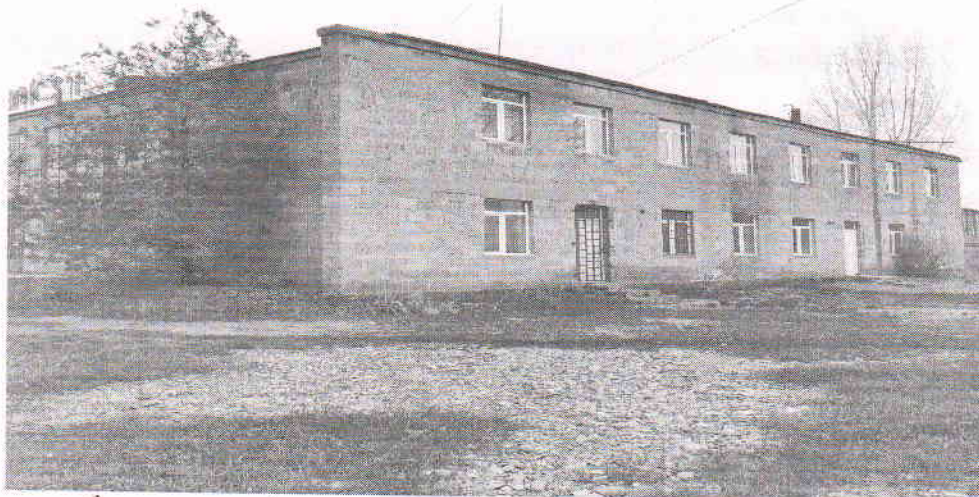
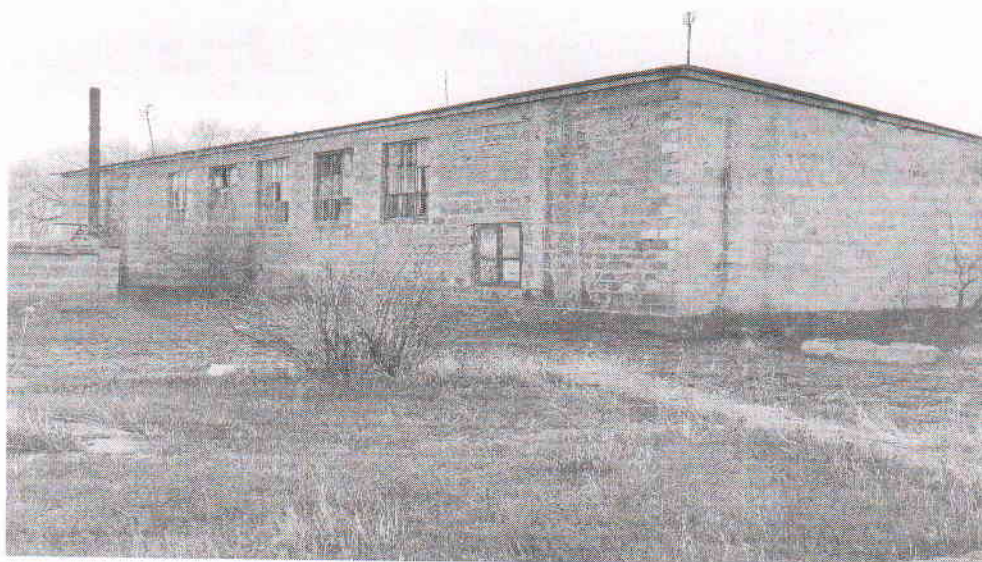
Նկ. 1; 2;3. Ղարիբջանյանի մշակույթի տան շենքի տեսքերը :

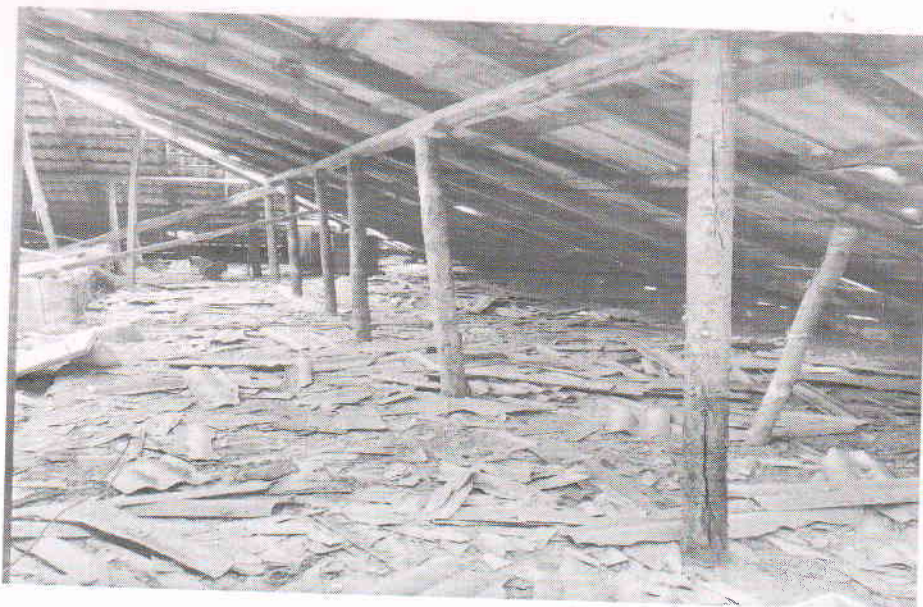
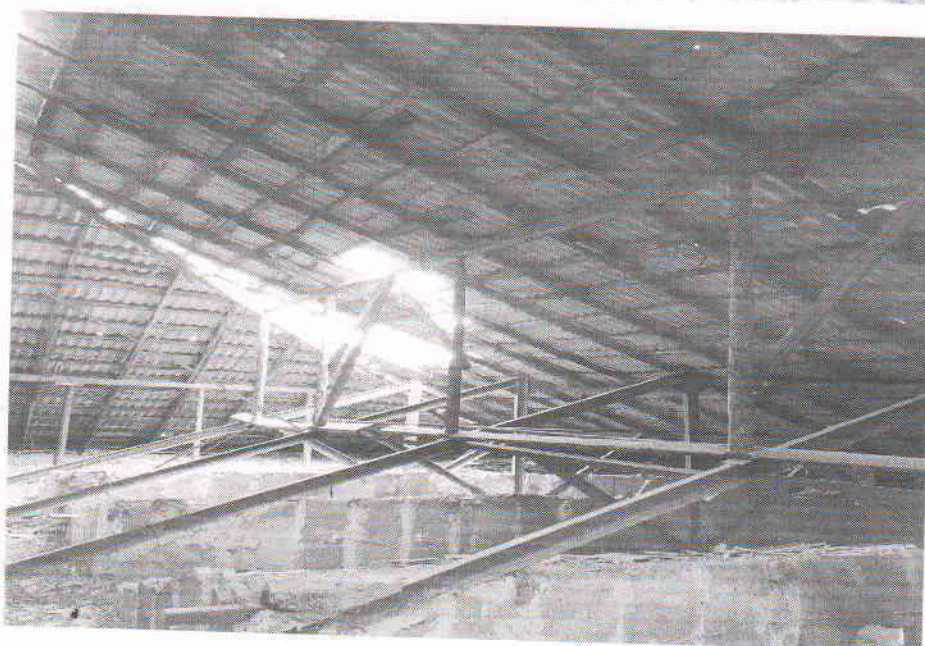
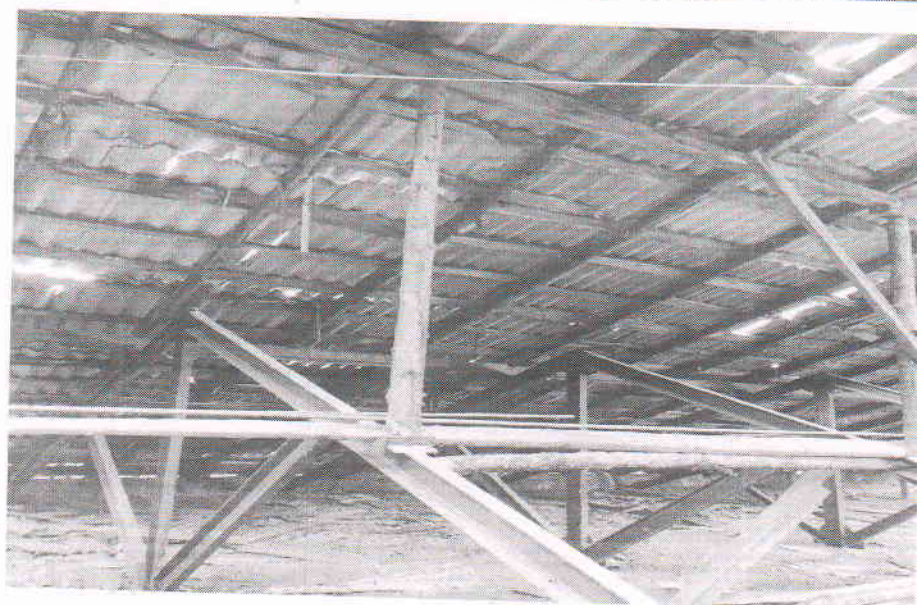
Նկ.4; 5; 6. Կտուրի մետաղական և փայտյա ծալեղնահամակարգի տարրերի տեսքերը

Արևելյան կողմում կտուրի ծալեղնառուքերի ներքևի հատվածներն իրականացված են մետաղական ֆերմաներով ,որոնց շարունակությունը կառուցված է փայտյա չորսուներով :

Կտուրի հարավային լանջի ծալեղնահամակարգն ամբողջությամբ կառուցված է փայտյա չորսուներով:Ծալեղնառուքերը թռիչքի միջին հատվածում հենված են փայտյա գերանների վրա տեղադրված հորիզոնական պարզունակի վրա, որի միջոցով ապահովված է ծալեղնառուքերի կրողունակությունը:

Քանի որ արևային մարտկոցները տեղադրվելու են մոտավորապես հորիզոնական պարզունակի մակարդակում, ուստի ծալեղնահամակարգի լրացուցիչ ամրացում կարելի է չկատարել:

Անձրևաջրերի ներթափանցումից խուսափելու համար անհրաժեշտ է վերանորոգել տանիքածածկույթի կոտրված շիֆերները , փեշերն ու ջրհոսները:
