Տնօրեն	Գ.Եղիազարյան		Արարատի մ. Ն.Դվինի համայնքի Լ. Ազգալդյանի անվ. միջ. դպրոցի շենքի մասնակի` սանհանգույցի, նորոգում			
Ճարտարապետ	Վ. Սանոյան	[signature]	Պատվիրատու` "ՀՀ Արարատի մ. Դվինի Լ.Ազգալդյանի անվ. միջ. դպ." ՊՈԱԿ	Փուլ	Թերթ	Թերթեր
				Ա.Ն.	2	13
Ճարտարագետ			Հատակագիծ` չափագրություն	<< Հերմես >> ՍՊԸ

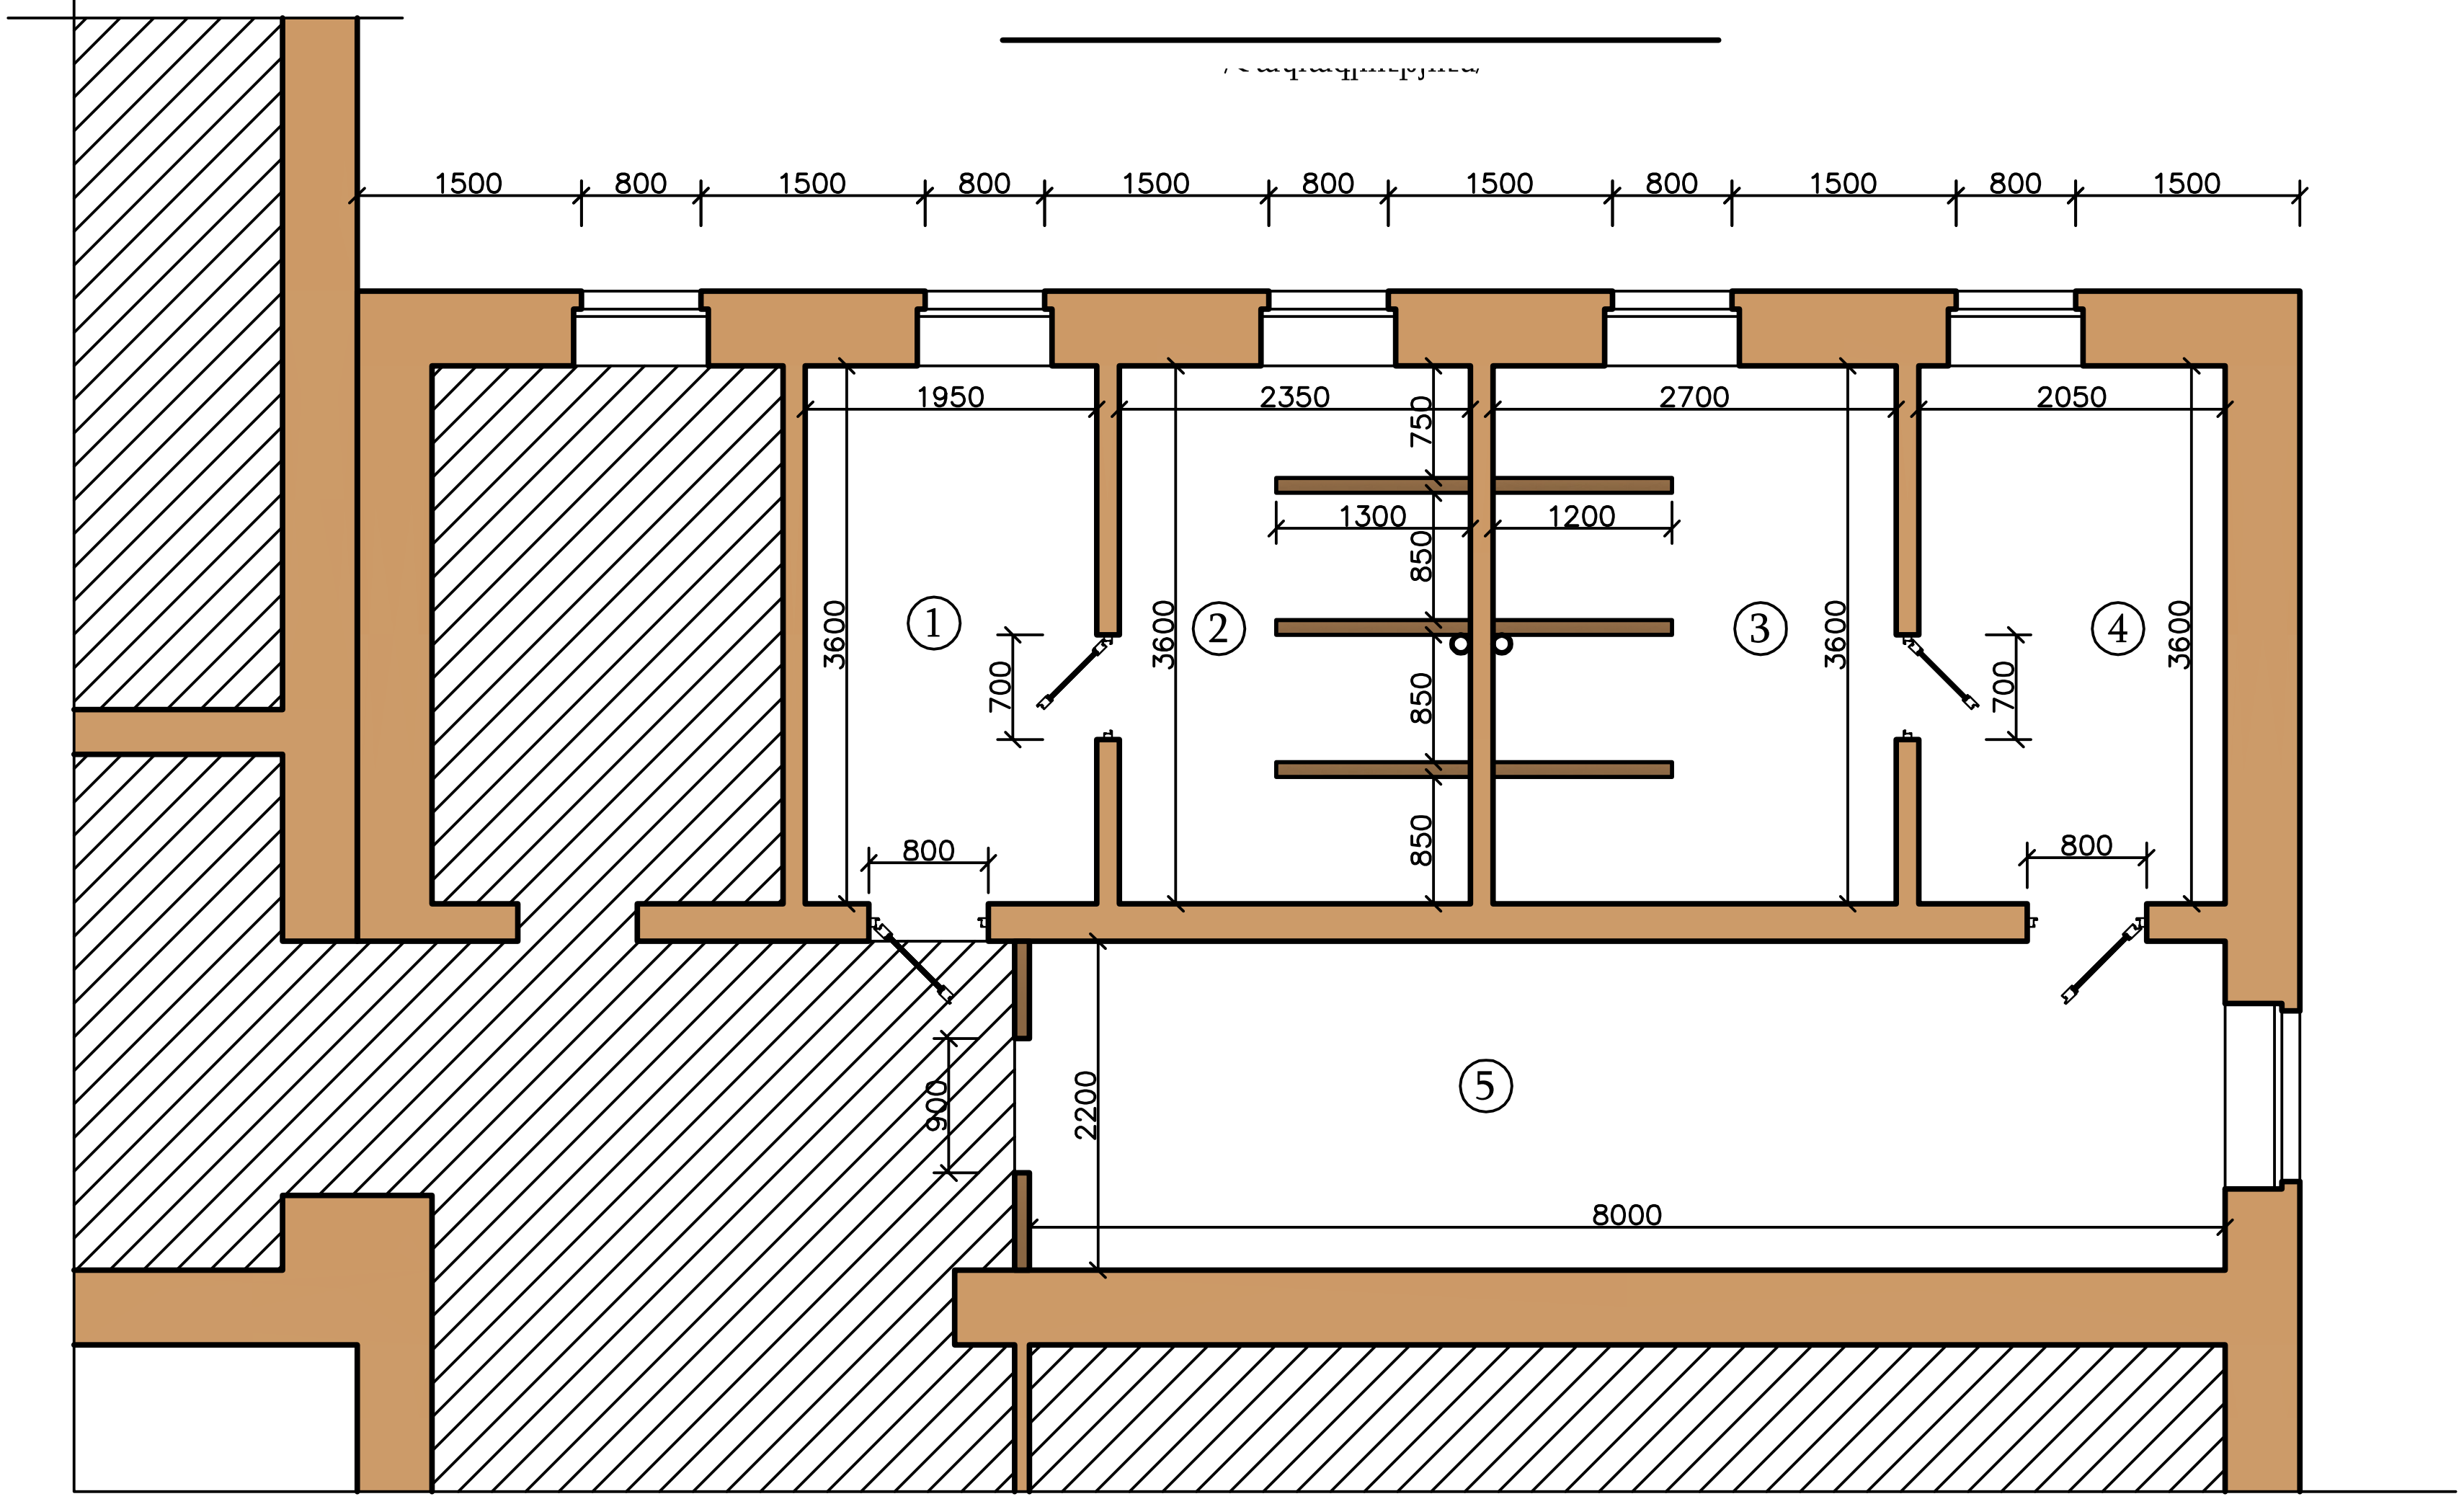
1 - Սանհանգույցը բաղկացած է երկու բաժիններից` տղաների և աղջիկների, որտեղ տեղակայված սանիտարական սարքավորումները` զուգարանակոնքեր /6 տատ/, միզաման /3 հատ/ և լվացարան /6 հատ/, հետագա շահագործման համար պիտանի չեն:
2 - Պատերը երեսապատված են հաղճասալերով /h- 1.8 մ/, որը քայքայված է և հարկավոր է փոխել:
3 - Հատակները երեսապատված են խեցեսալերով, քայքայված են և ենթակա է փոխարինման նորերով:
4 - Զուգարանակոնքերը իրարից բաժանված են միջնապատերով` 100մմ հաստությամբ, h-1.8մ բարձրությամբ: Ասիական զուգարանակոնքերի տեղադրման համար հարկավոր է միջնապատերը քանդել:
5 - Դռներն ու պատուհանները փայտյա են, հետագա շահագործման համար պիտանի չեն:
6 - Կոյուղին և ջրագծերը քայքայված են և վերականգնման պիտանի չեն: Անհրաժեշտ է կառուցել նոր կոյուղի և ջրագծեր:

Ծանոթություն - Հատակագծում ընդգծված հատվածներում նորոգման աշխատանքներ չեն նախատեսում:
