Տնօրեն	Գ.Եղիազարյան		Արարատի մ. Ն.Դվինի համայնքի Լ. Ազգալդյանի անվ. մի. դպրոցի շենքի մասնակի՝ սանհանգույցի, նորոգում			
Ճարտարապետ	Վ. Սանոյան	[signature]	Պատվիրատու՝ "ՀՀ Արարատի մ. Դվինի Լ.Ազգալդյանի անվ. միջ. դպ." ՊՈԱԿ	Փուլ	Թերթ	Թերթեր
				Ա.Ն.	2	13
Ճարտարագետ			Հատակագիծ՝ չափագրություն	<< Հերմես >> ՍՊԸ

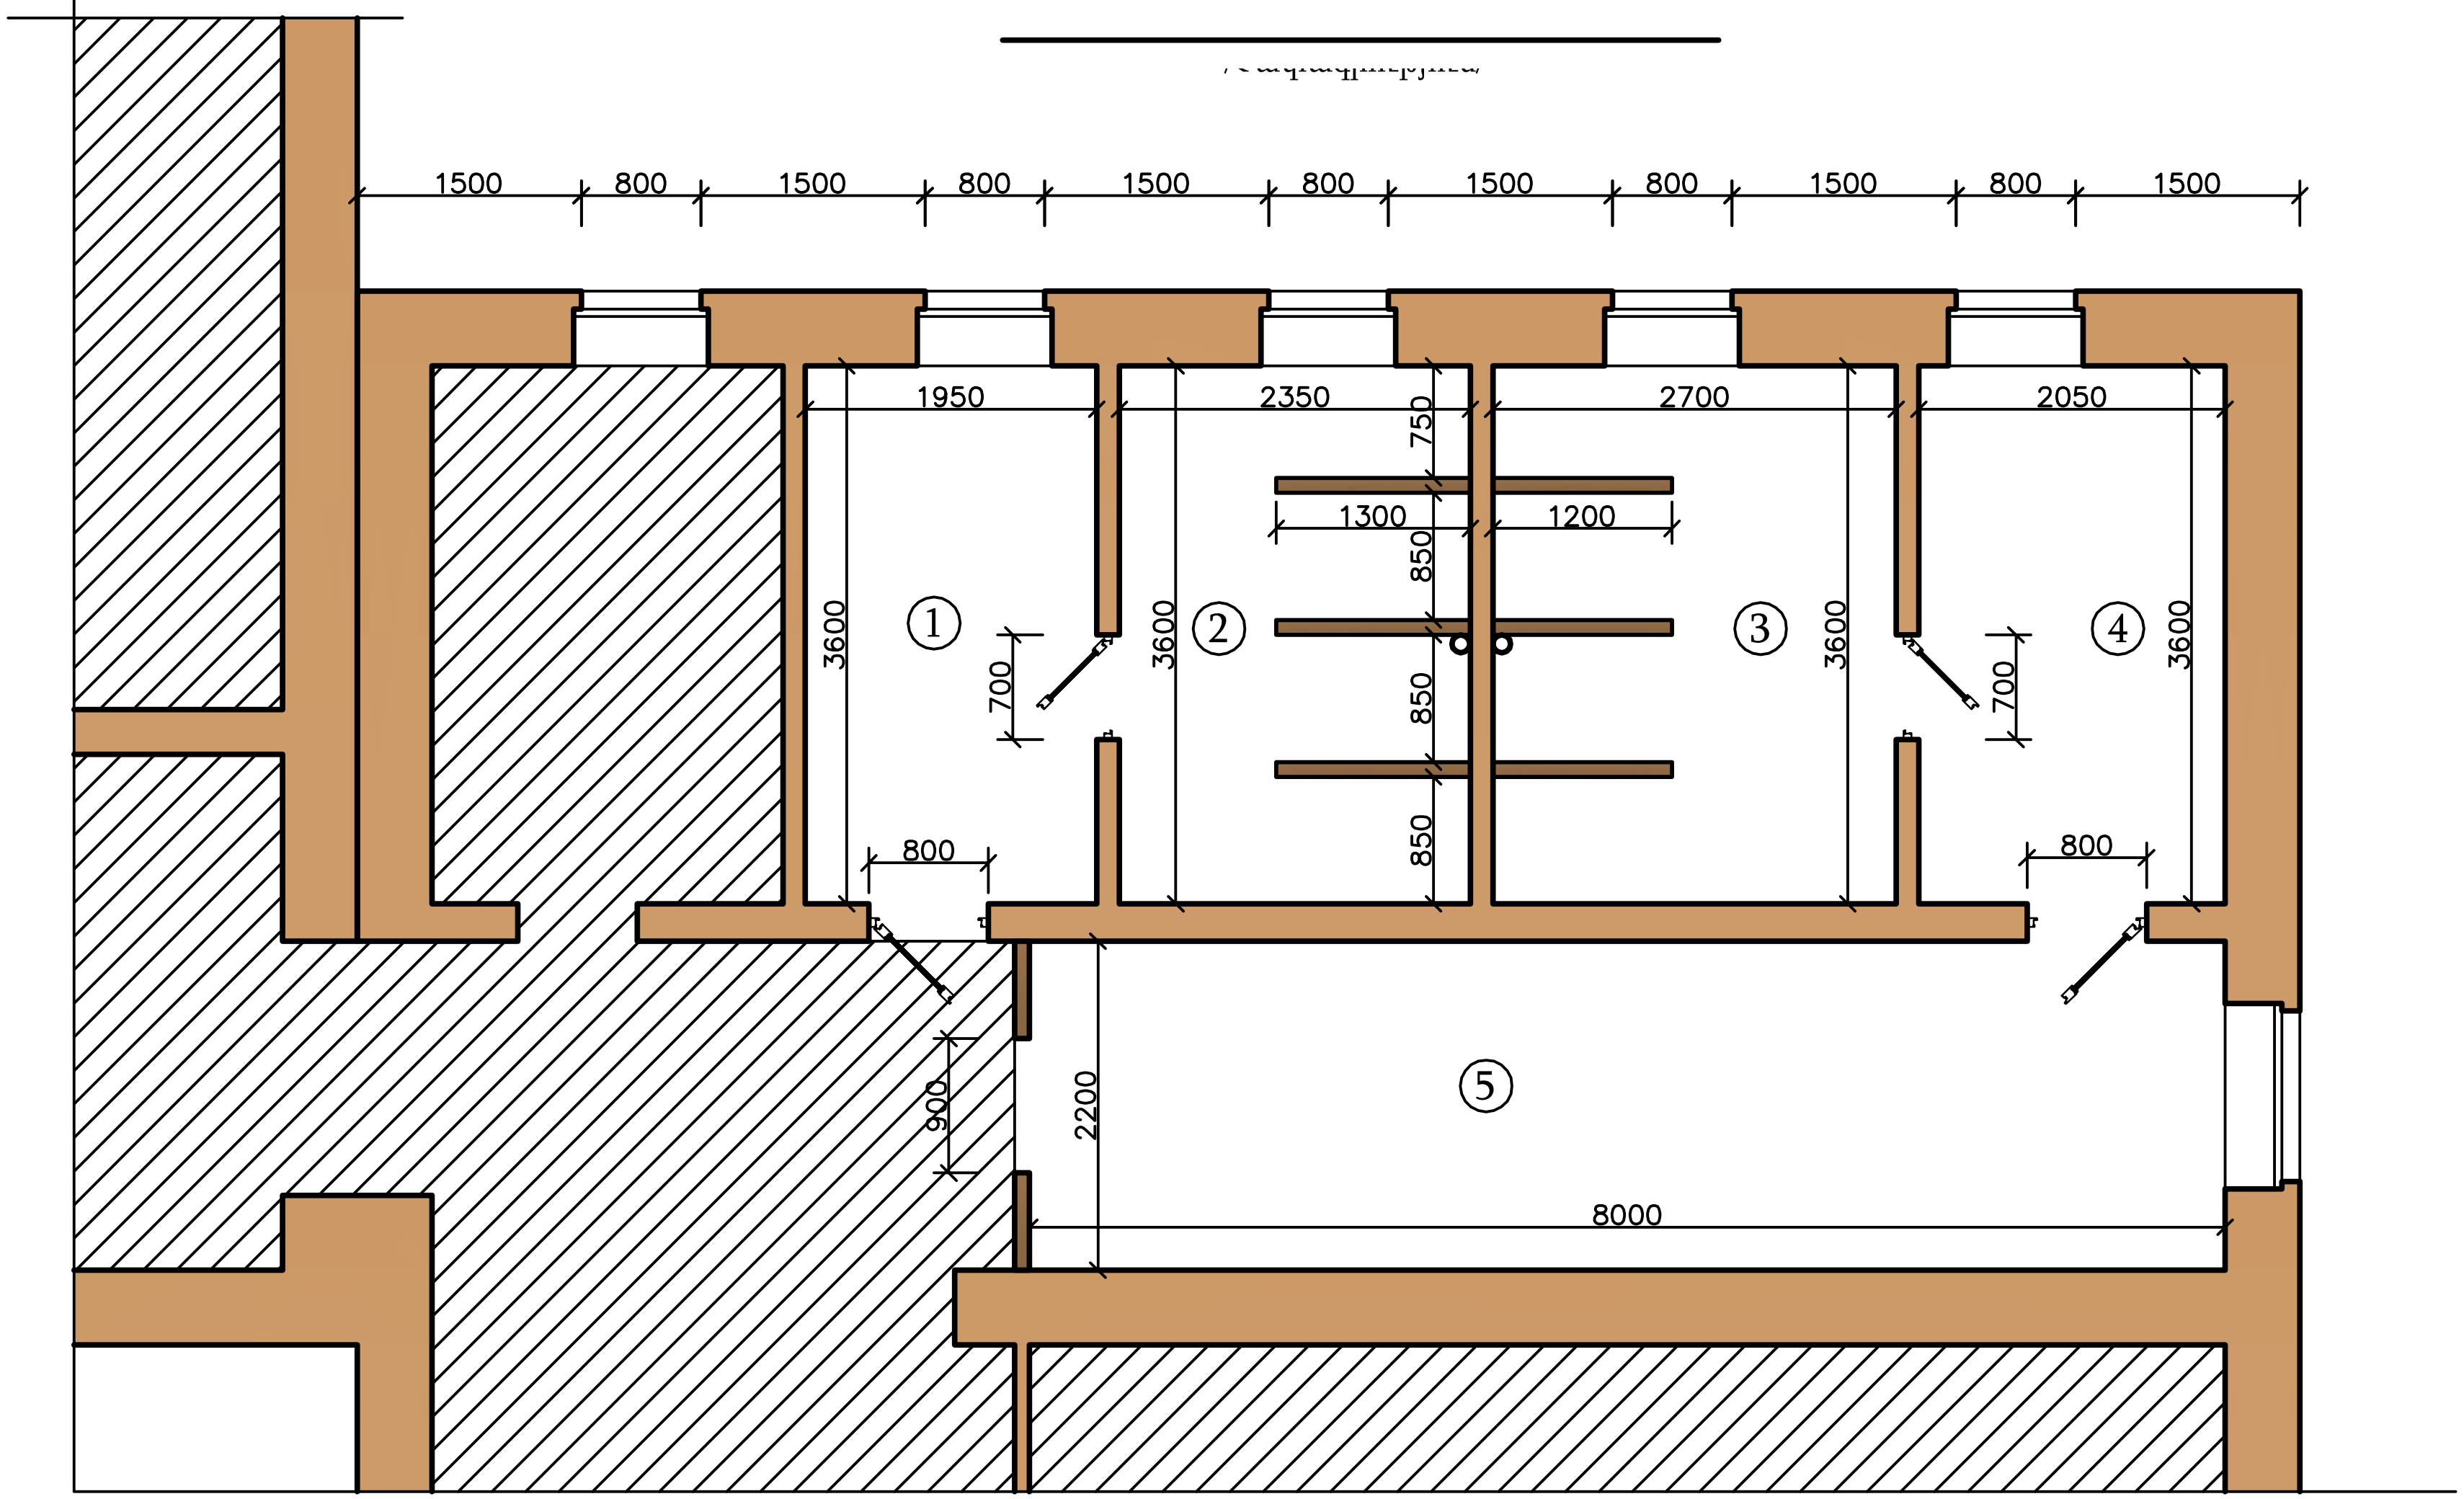
1 - Սանհանգույցը բաղկացած է երկու բաժիններից՝ տղաների և աղջիկների, որտեղ տեղակայված սանիտարական սարքավորումները՝ զուգարանակոնքեր /6 տատ/, միզաման /3 հատ/ և լվացարան /6 հատ/, հետագա շահագործման համար պիտանի չեն:
2 - Պատերը երեսապատված են հաղճասալերով /h- 1.8 մ/, որը քայքայված է և հարկավոր է փոխել:
3 - Հատակները երեսապատված են խեցեսալերով, քայքայված են և ենթակա է փոխարինման նորերով:
4 - Զուգարանակոնքերը իրարից բաժանված են միջնապատերով՝ 100մմ հաստությամբ, h-1.8մ բարձրությամբ: Ափական զուգարանակոնքերի տեղադրման համար հարկավոր է միջնապատերը քանդել:
5 - Դռներն ու պատուհանները փայտյա են, հետագա շահագործման համար պիտանի չեն:
6 - Կոյուղին և ջրագծերը քայքայված են և վերականգնման պիտանի չեն: Անհրաժեշտ է կառուցել նոր կոյուղի և ջրագծեր:
